Anlage 3 - Fotodokumentation Kiessandgrube Freyburg-Zeuchfeld

Fotodokumentation Kiessandtagebau und geplante Mineralstoffdeponie Freyburg-Zeuchfeld

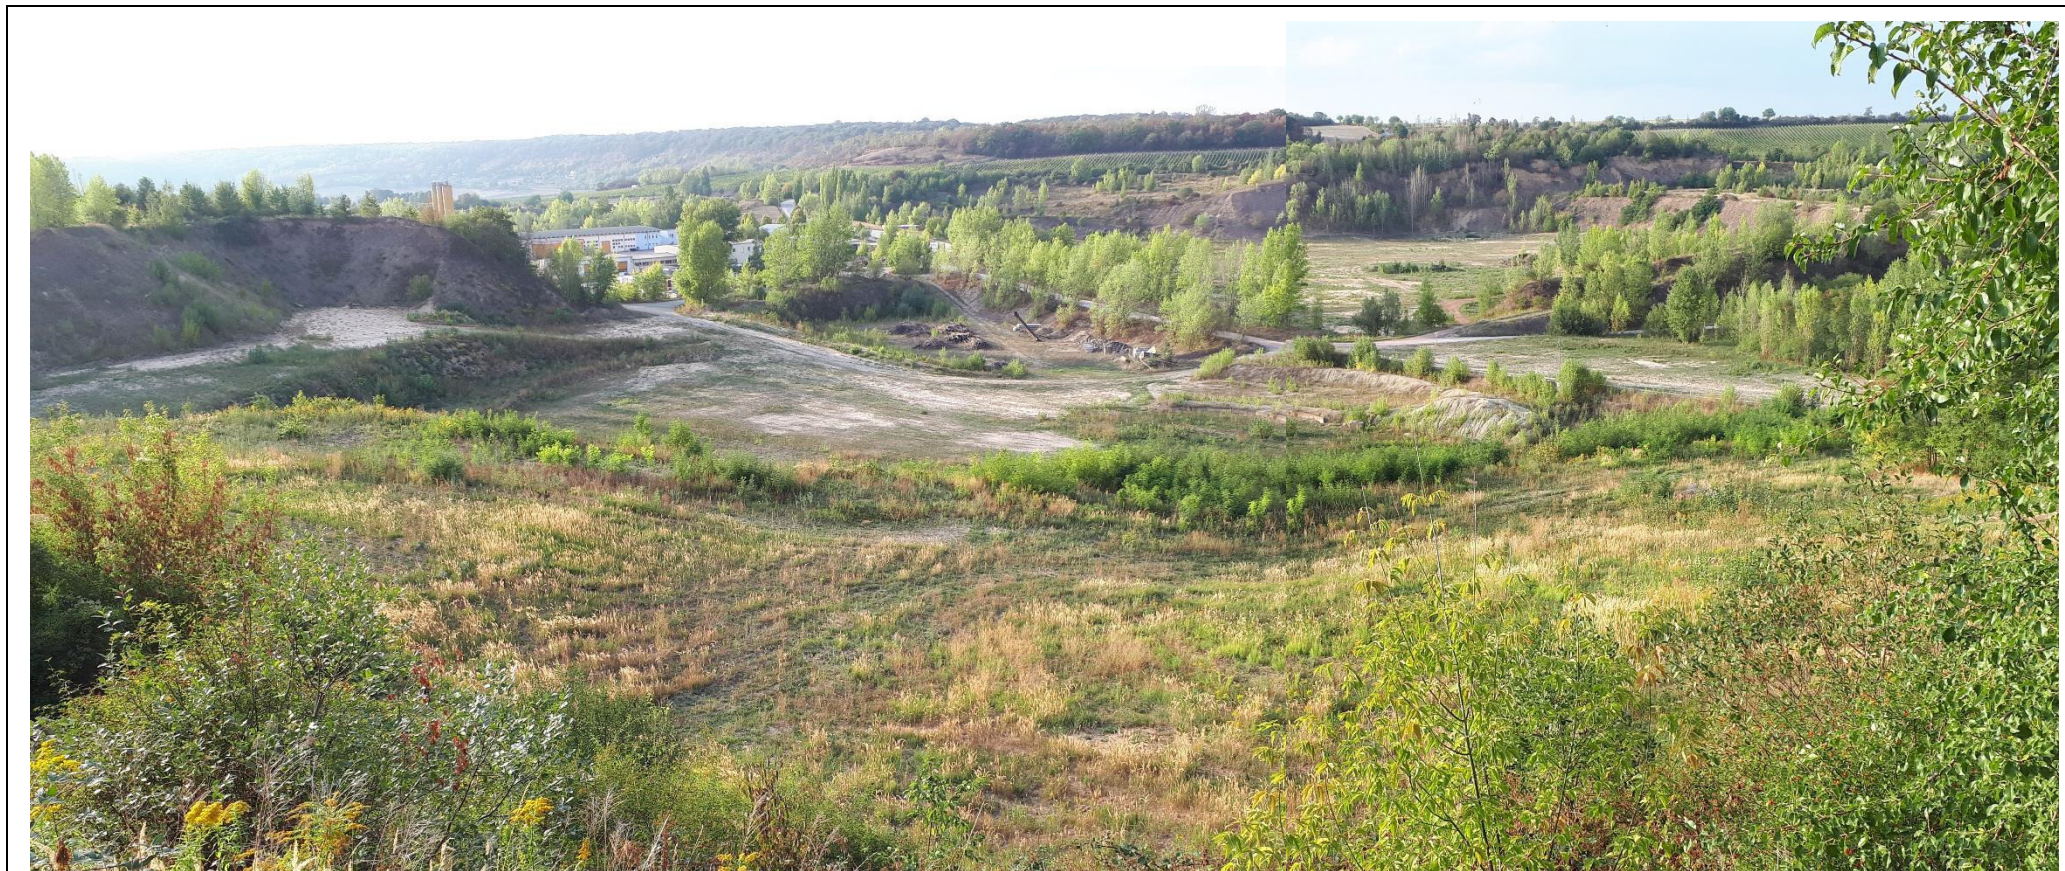
Bild 1: Übersichtsaufnahme von der Böschung der Altdeponie in Richtung Norden auf den Kiessandtagebau. Im Bildzentrum befinden sich die Flächen für die DK 0-Deponie, die sich bis zur Böschung auf der linken Bildseite erstreckt. Im Hintergrund sichtbar sind die Gebäude des Gewerbegebietes. In der rechten oberen Bildhälfte liegt die Fläche für die DK I-Deponie. Zwischen den beiden geplanten Deponieteilen verläuft die Zufahrtstraße (Betriebsstraße), umsäumt von Pappeln. 14.09.2018.

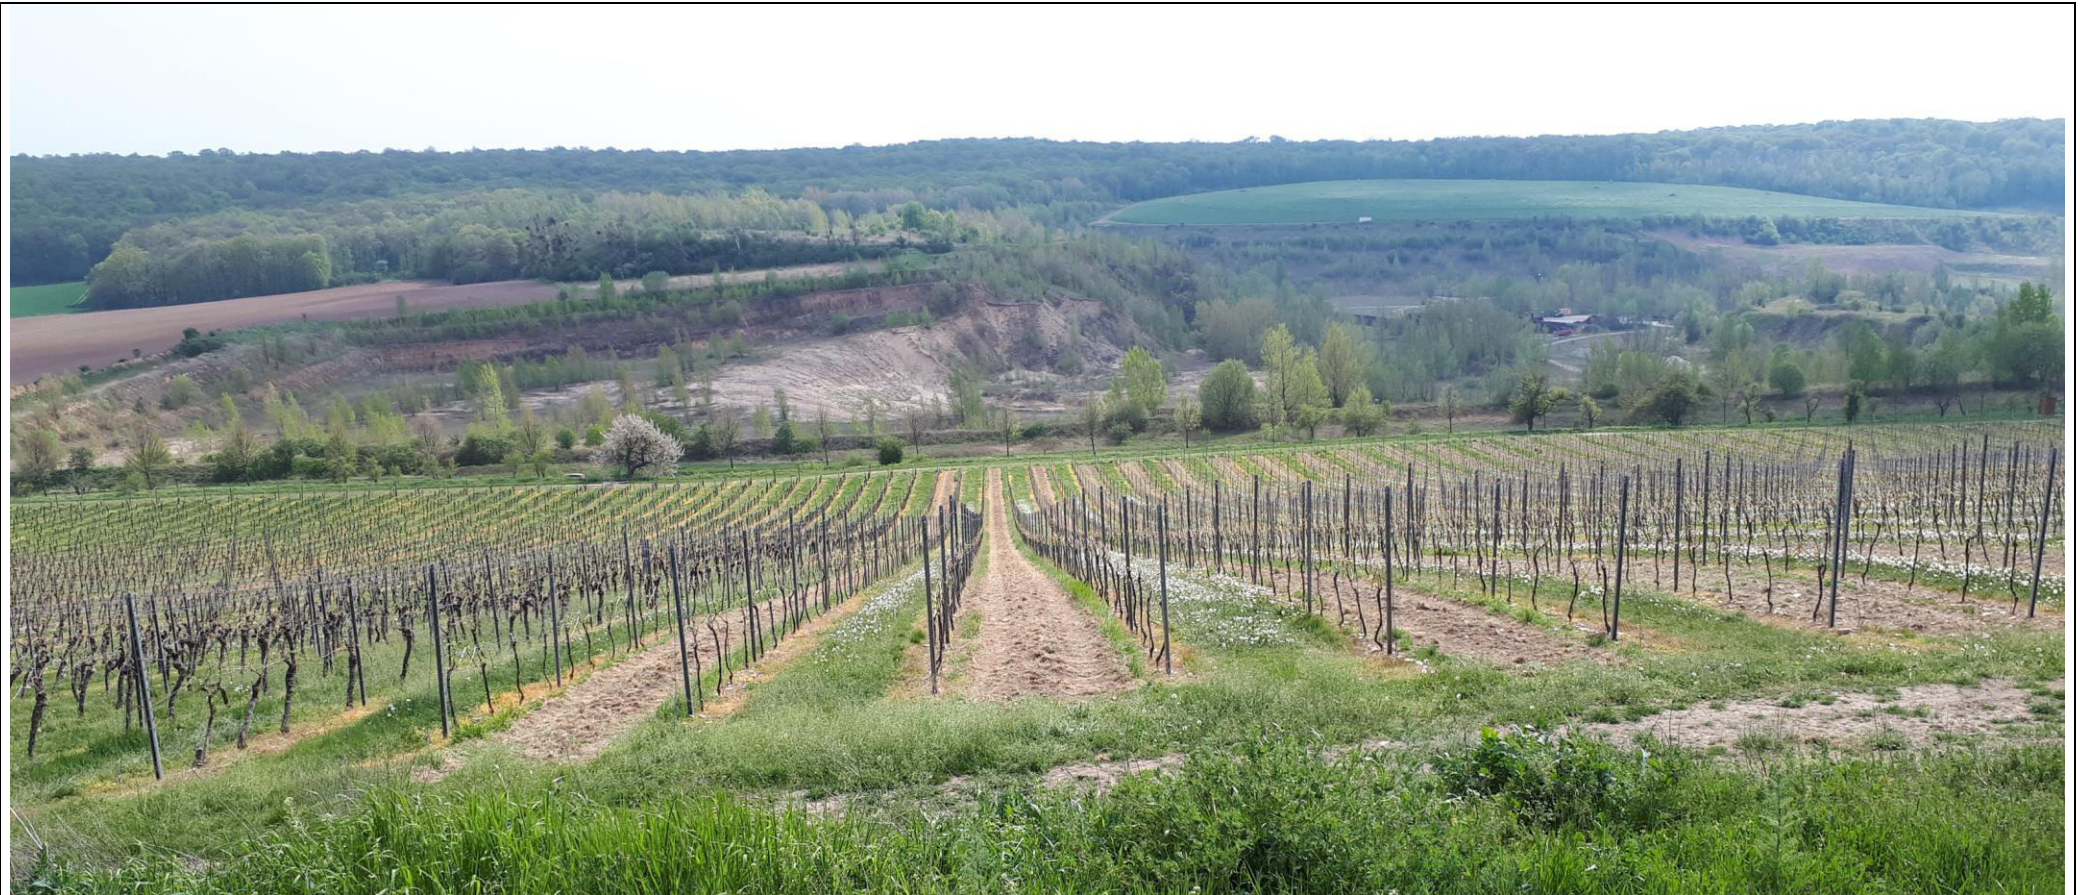
Bild 2: Blick aus Richtung Schleberoda nach Süden auf den noch nicht ausgekierten Teil des Kiessandtagebaus. Standplatz des Fotografen ist der Straßenknick der K 2640 südlich von Schleberoda. Im Vordergrund Weinanbau (Freyburger Mühlberg) entlang der B 176, die zwischen Kiegrube und den Weinbergen verläuft. Im Hintergrund ist die begrünzte Altdeponie, eingefasst in das Waldgebiet Alte Göhle, sichtbar. Die geplanten neuen Deponieteile schließen sich weiter westlich an (s. nachfolgendes Bild). 26.04.2019

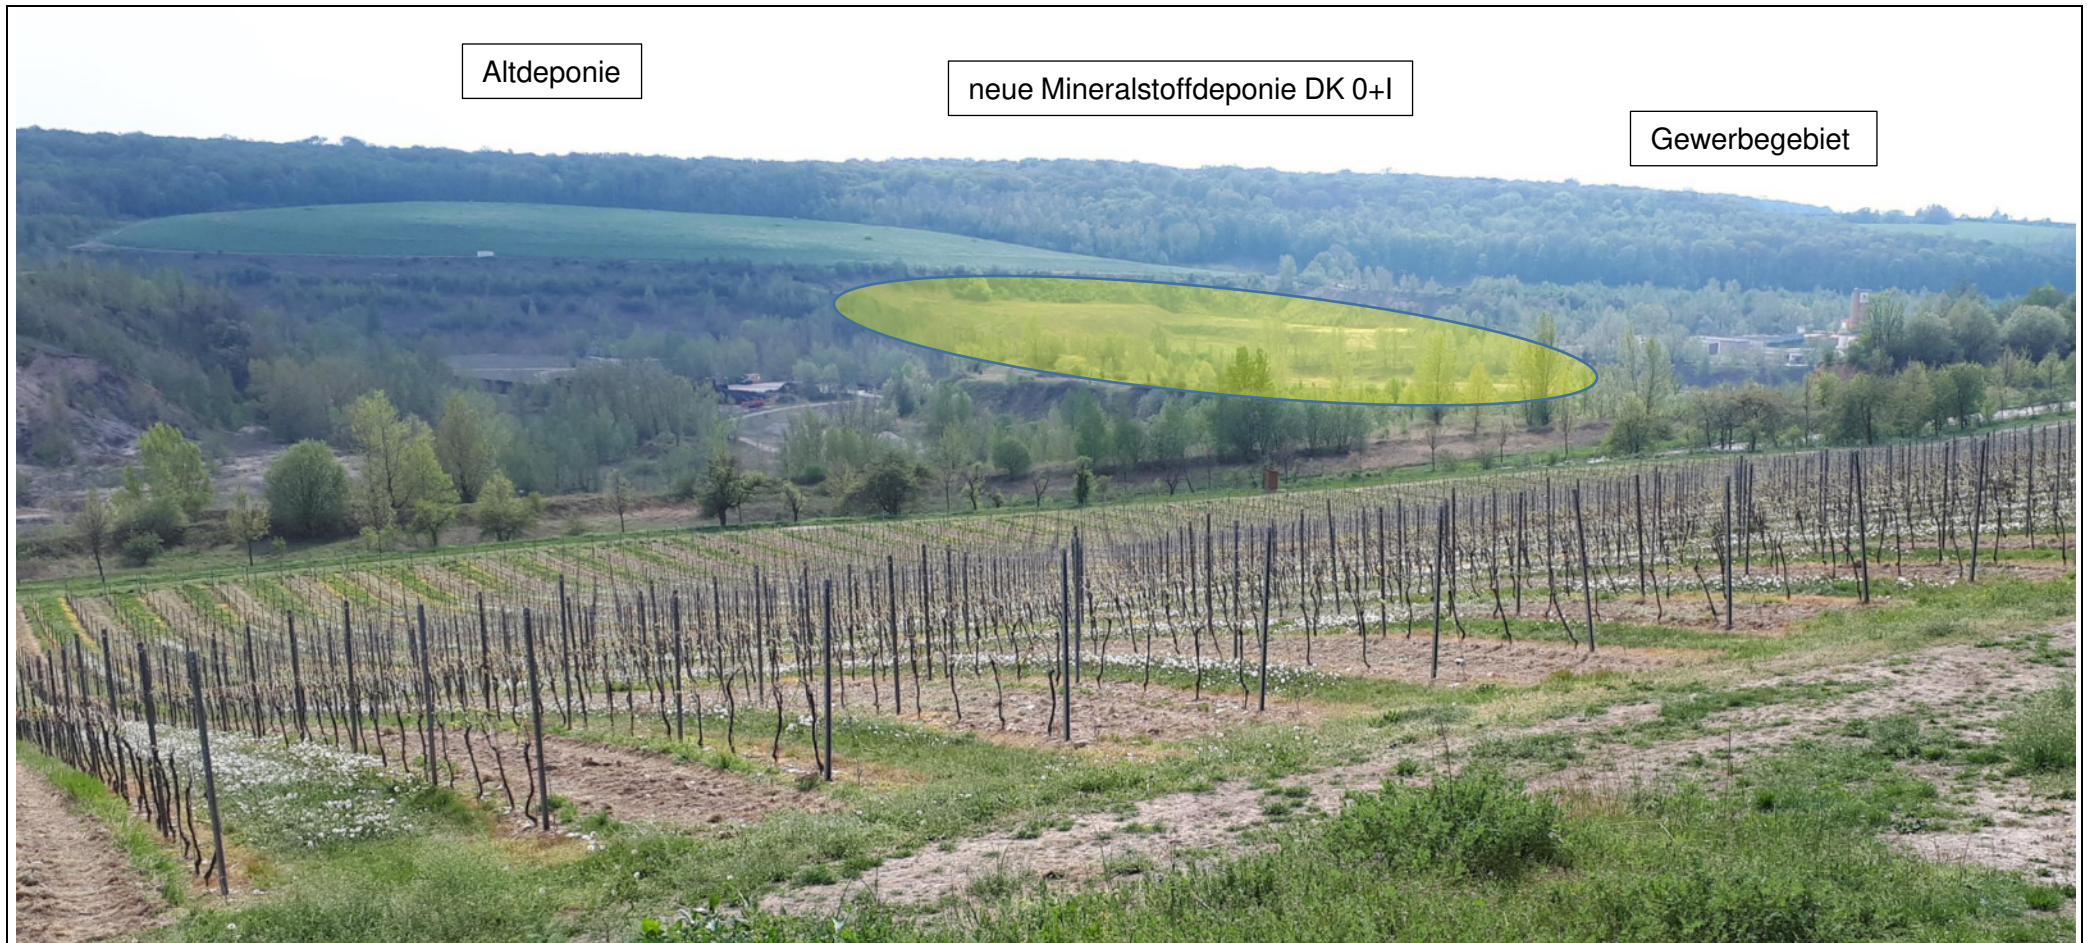
Bild 3: Geplante Lage der neuen Deponien DK0 und DK1 zwischen Altdeponie und Gewerbegebiet. Blick aus Richtung Schleberoda (Höhe Knick der K2640 südlich der Ortschaft) in Richtung Südwesten auf Altdeponie, Gewerbegebiet und die geplante Mineralstoffdeponie. Die geplanten Endhöhen der Mineralstoffdeponie werden sich sehr harmonisch in die Landschaft einpassen. Die bestehende Hohlform wird wieder aufgefüllt, so dass eine zukünftig eine Verbindung zwischen alter und neuer Göhle wiederhergestellt werden könnte.

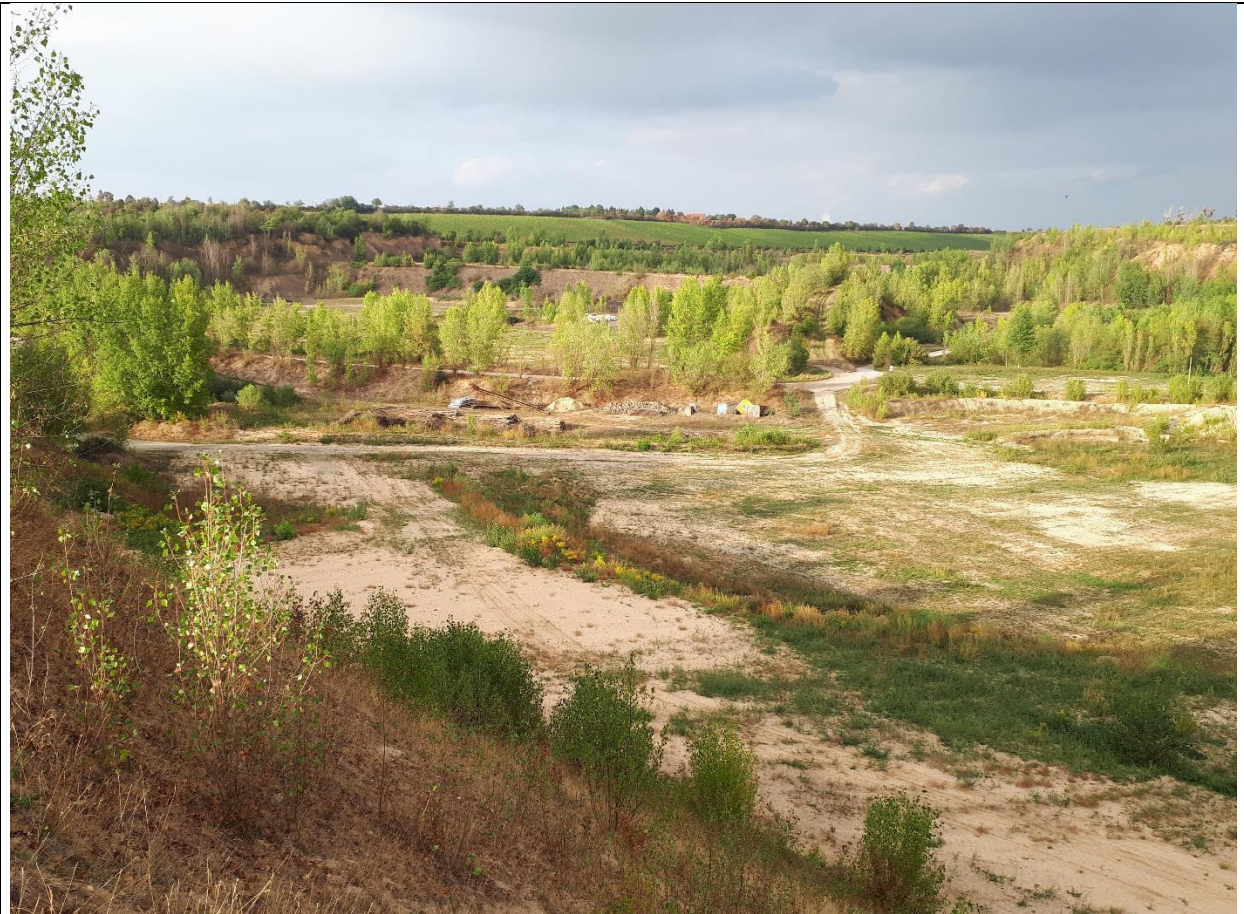
Bild 5: Blick von der Südwestböschung des Kiessandtagebaus in Richtung NNE auf den geplanten Deponieteil DK0. Hinter der Baumreihe in der Bildmitte (Zufahrtstraße) beginnt der Bereich DKI, der sich bis an die Böschungen im Hintergrund streckt. In der Bildmitte oberhalb des Hanges sind die Dächer der Ortschaft Schleberoda zu sehen. 14.09.2018

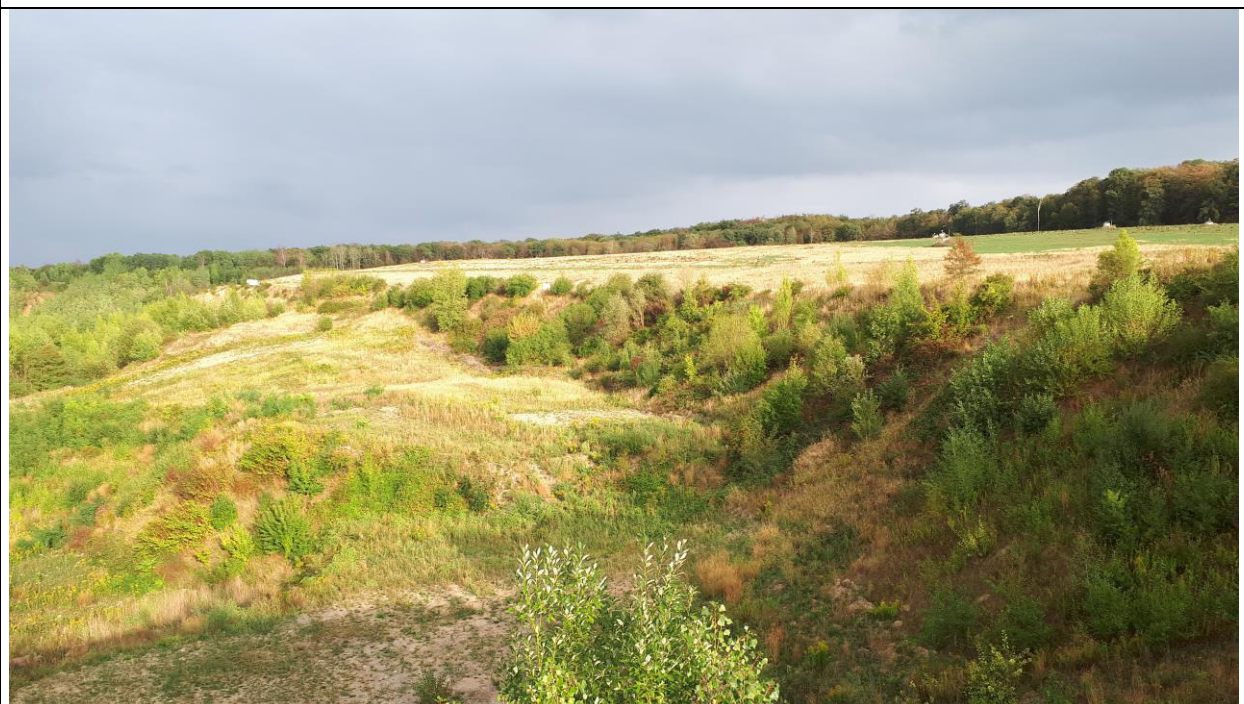
Bild 6: Blick von der Südwestböschung des Kiessandtagebaus in Richtung Osten auf die abgedeckte Altdeponie. 14.09.2018

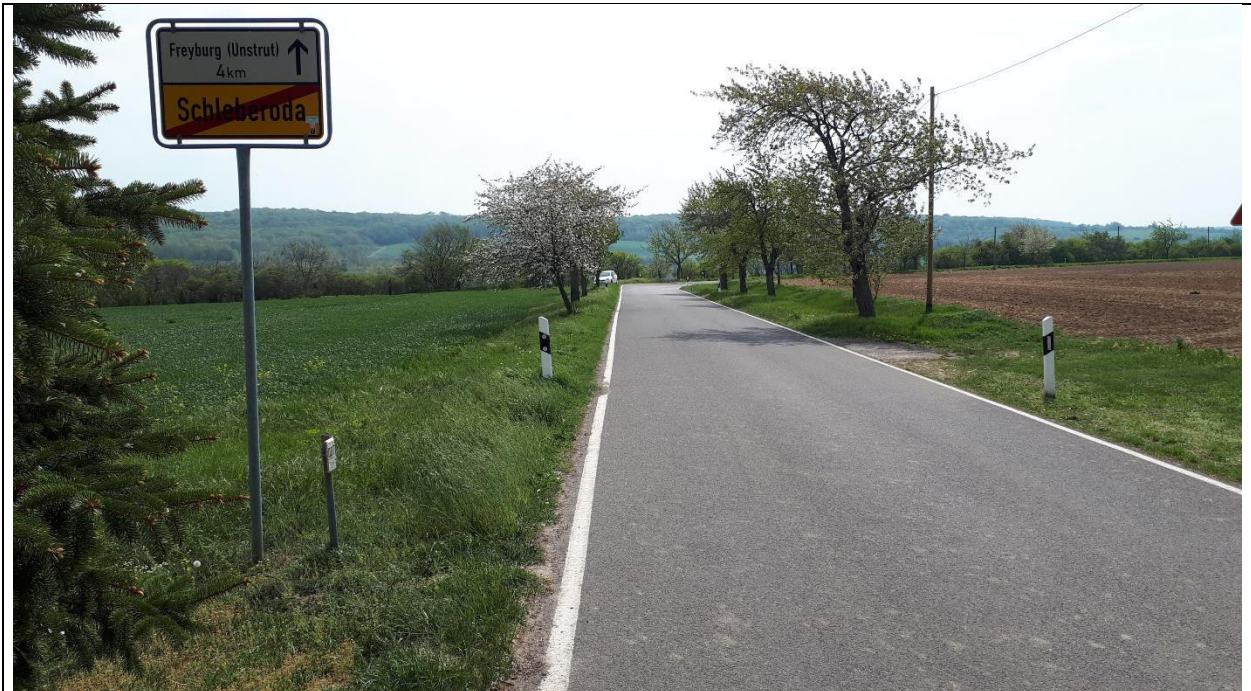
Bild 7: Blick vom Ortseingang Schleberoda in Richtung Süden. Im Hintergrund unterhalb des Waldes sind die begrünten Flächen der Altdeponie erkennbar. Aus dieser Position (Ortseingang) verdeckt der Hang den Blick auf die Flächen der geplanten Mineralstoffdeponie. 26.04.2019.

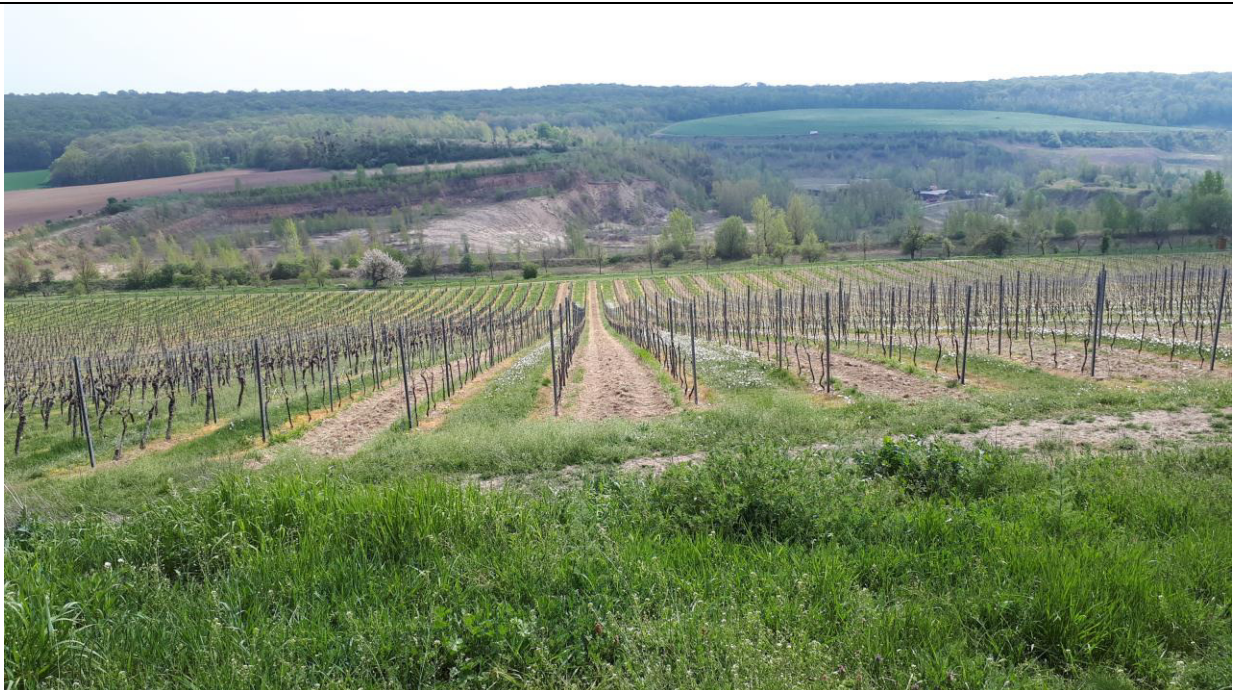
Bild 8: Blick vom Freyburger Mühlberg auf den östlichen Teil der Kiessandgrube. Im Hintergrund (rechte Bildhälfte) unterhalb des Waldes befindet sich die mit Gras bewachsene Altdeponie. Blickrichtung Süd 26.04.2019

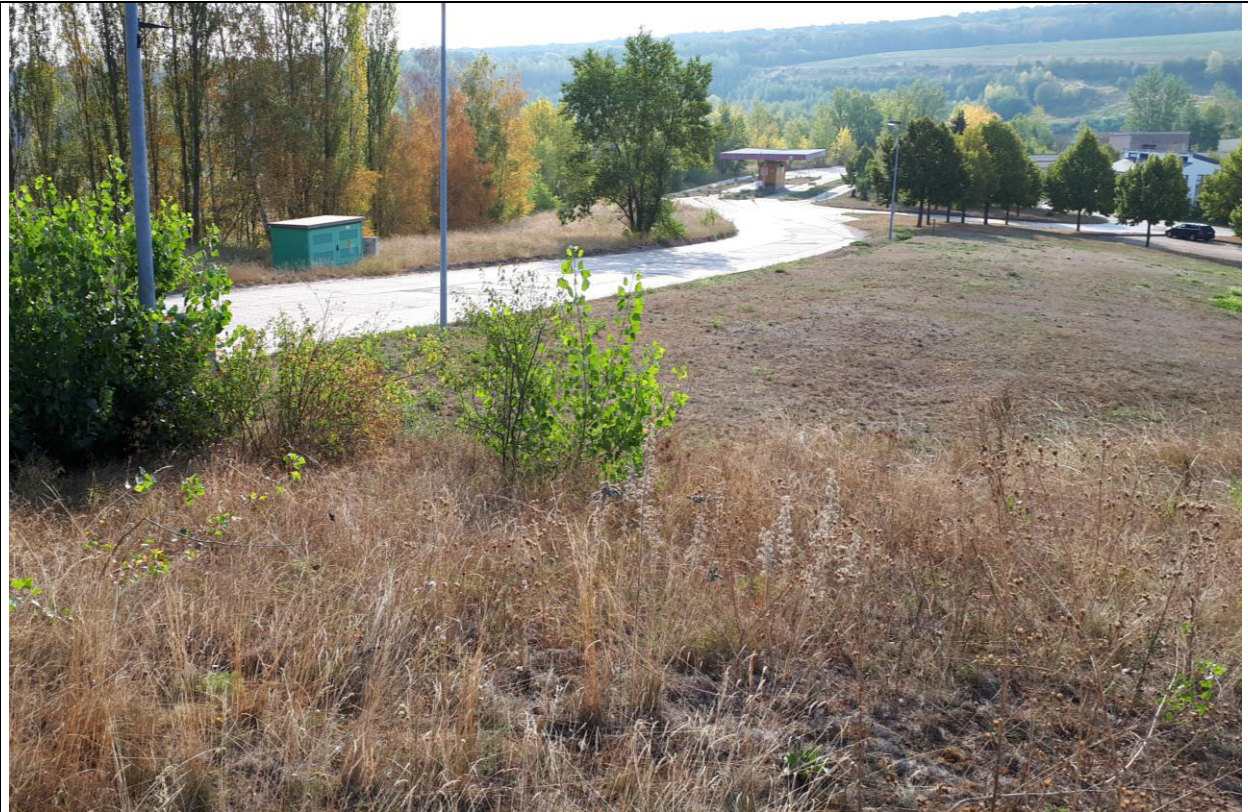
Bild 9: Eingangsbereich mit Zufahrtstraße (Betriebsstraße) zur geplanten Deponie und zum Gewerbegebiet. Links die Trafostation, in der Bildmitte die Waage und rechts hinter den Bäumen das Gewerbegebiet. Blickrichtung Südost, 28.08.2019

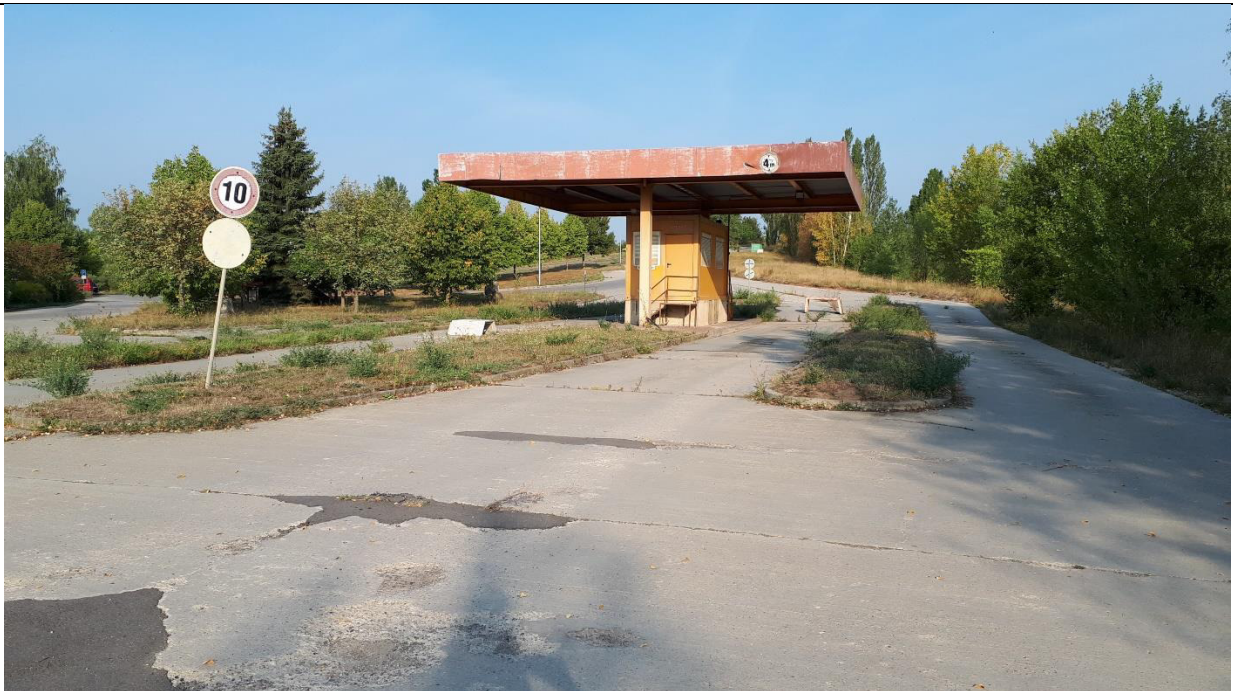
Bild 10: Blick von Süd nach Nord auf die bereits bestehende Waage. 28.08.2019

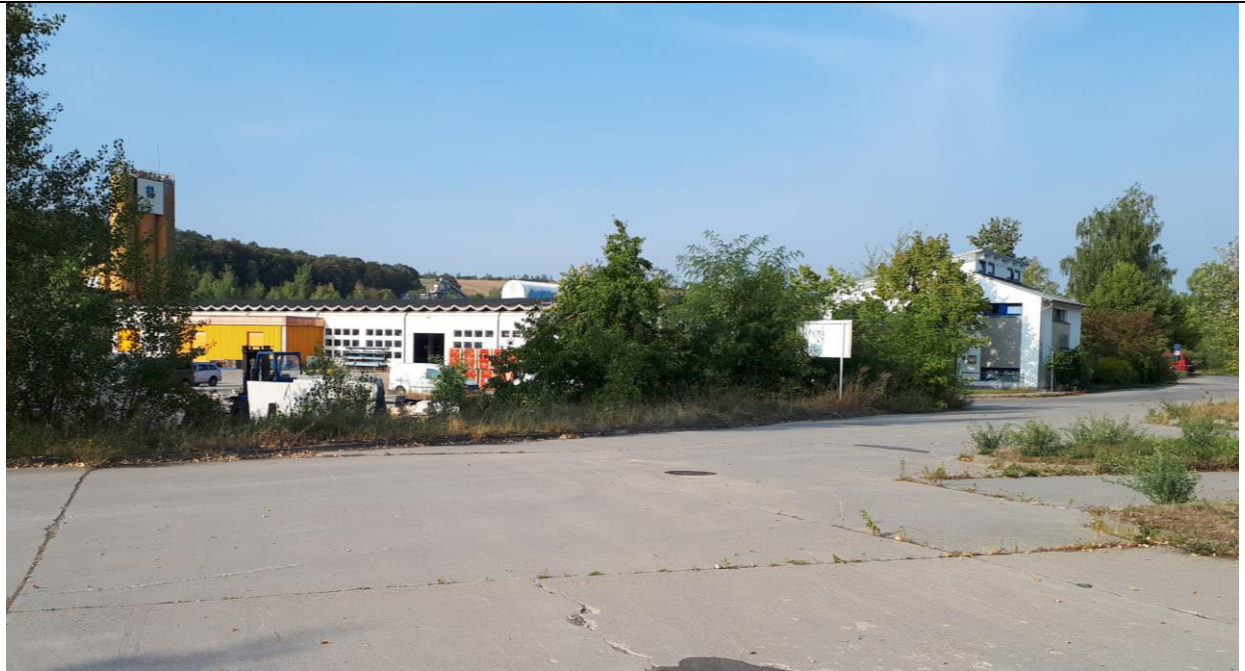
Bild 11: Blick von der Betriebsstraße auf das Gewerbegebiet in Richtung West. 28.08.2019

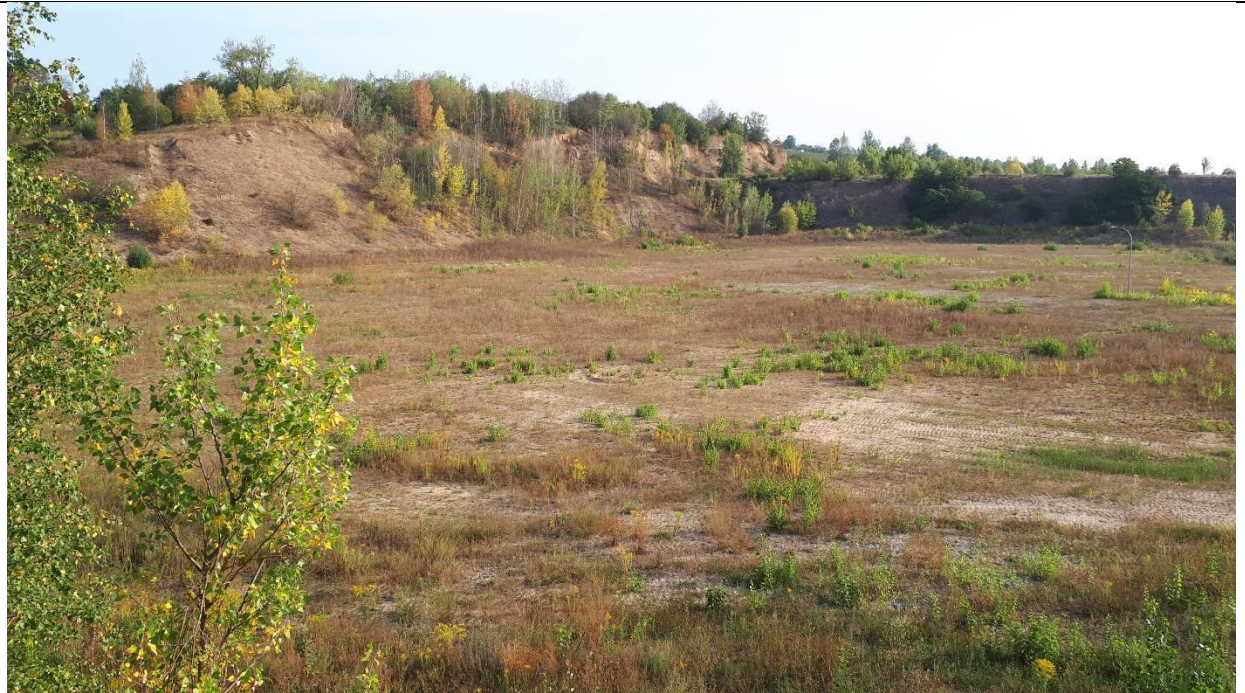
Bild 12: Bereich der geplanten DK I-Deponie. Blick Richtung Nordost auf die Steilböschung, die gemäß Abschlussbetriebsplan aus Standsicherheitsgründen angestützt werden muss. Der rechte schattige Teil ist der sogenannte Mitteldamm. 28.08.2019

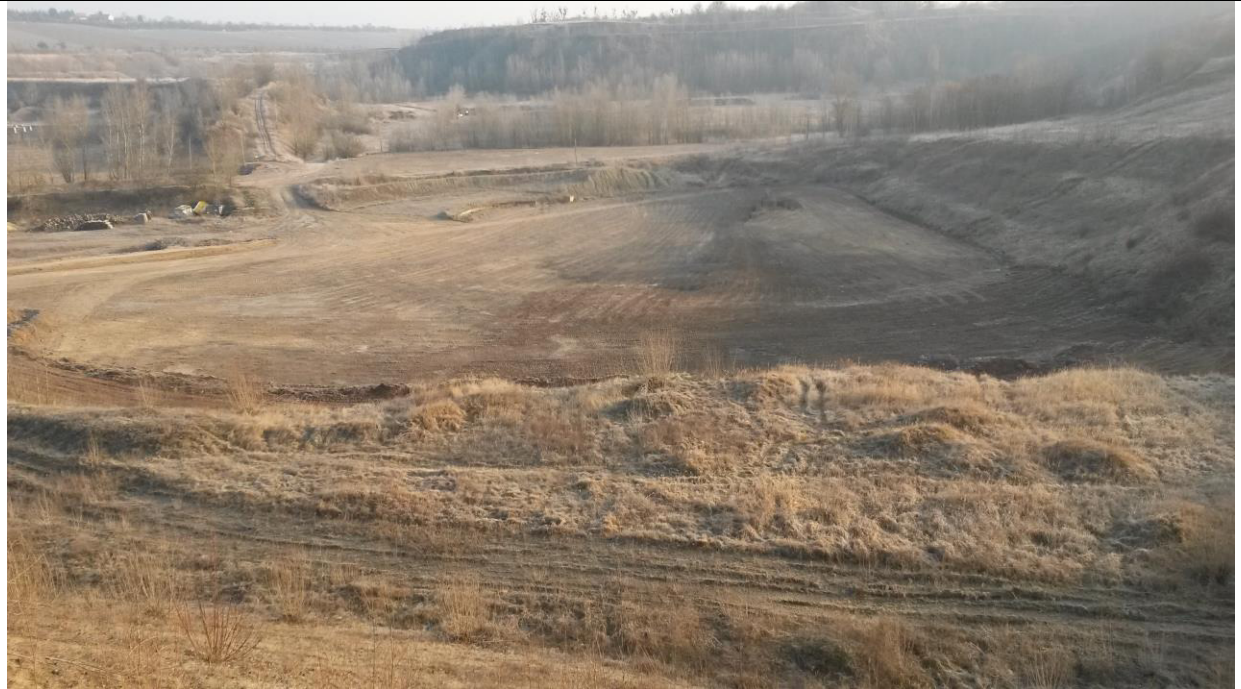
Bild 13: Blick von West nach Ost auf den Teil der geplanten DK 0-Deponie. 21.02.2018

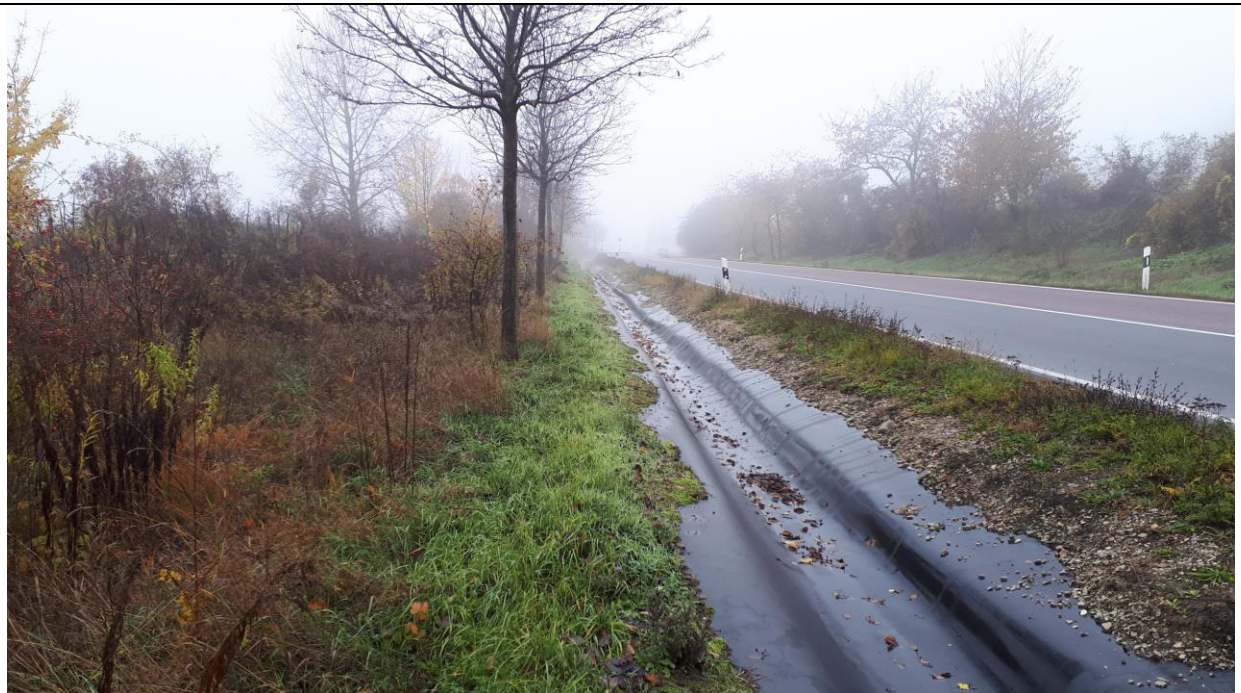
Bild 14: Um die Standsicherheit der Nordböschung des Kiessandtagebaus nicht zu gefährden, wurde der Entwässerungsgraben parallel zur Bundesstraße 176 auf der gesamten Länge des Tagebaus mit einer PE-Folie gesichert, die das Versickern von Niederschlagswässern im Graben verhindert. 22.11.2019.

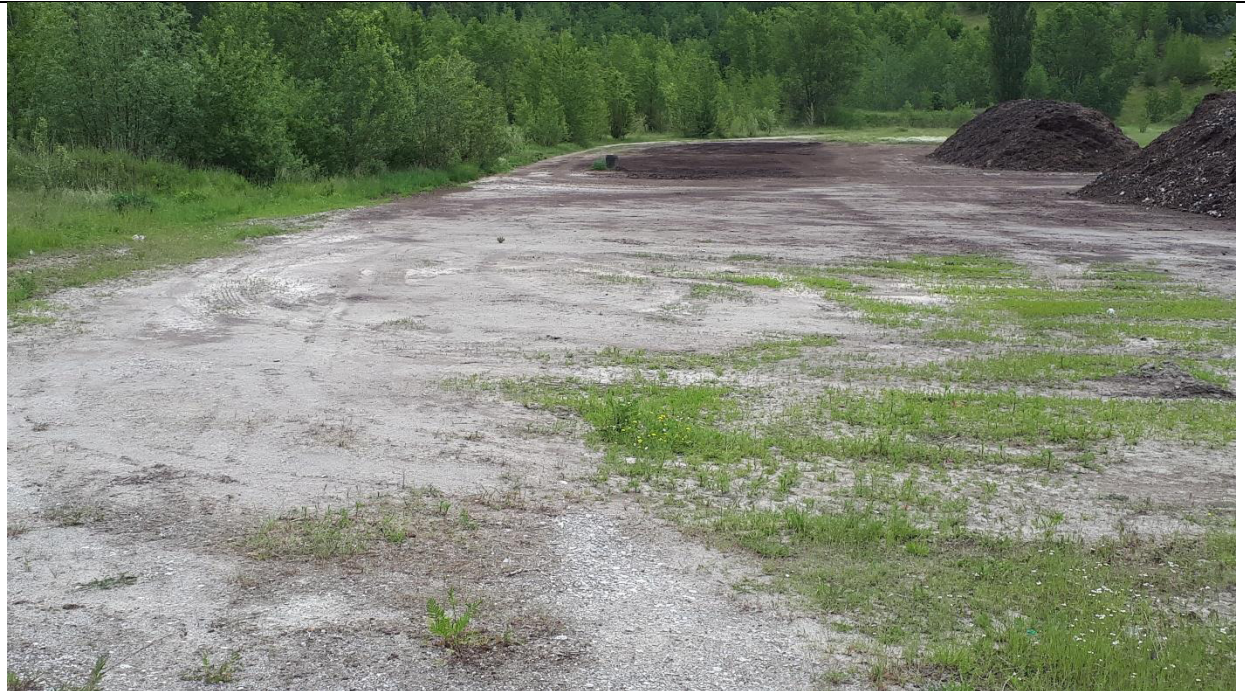
Bild 15: Grünschnitt- und Kompostplatz der AW-SAS AöR, östlich angrenzend an den geplanten DK 0-Bereich. Blickrichtung Süd, 28.05.2019

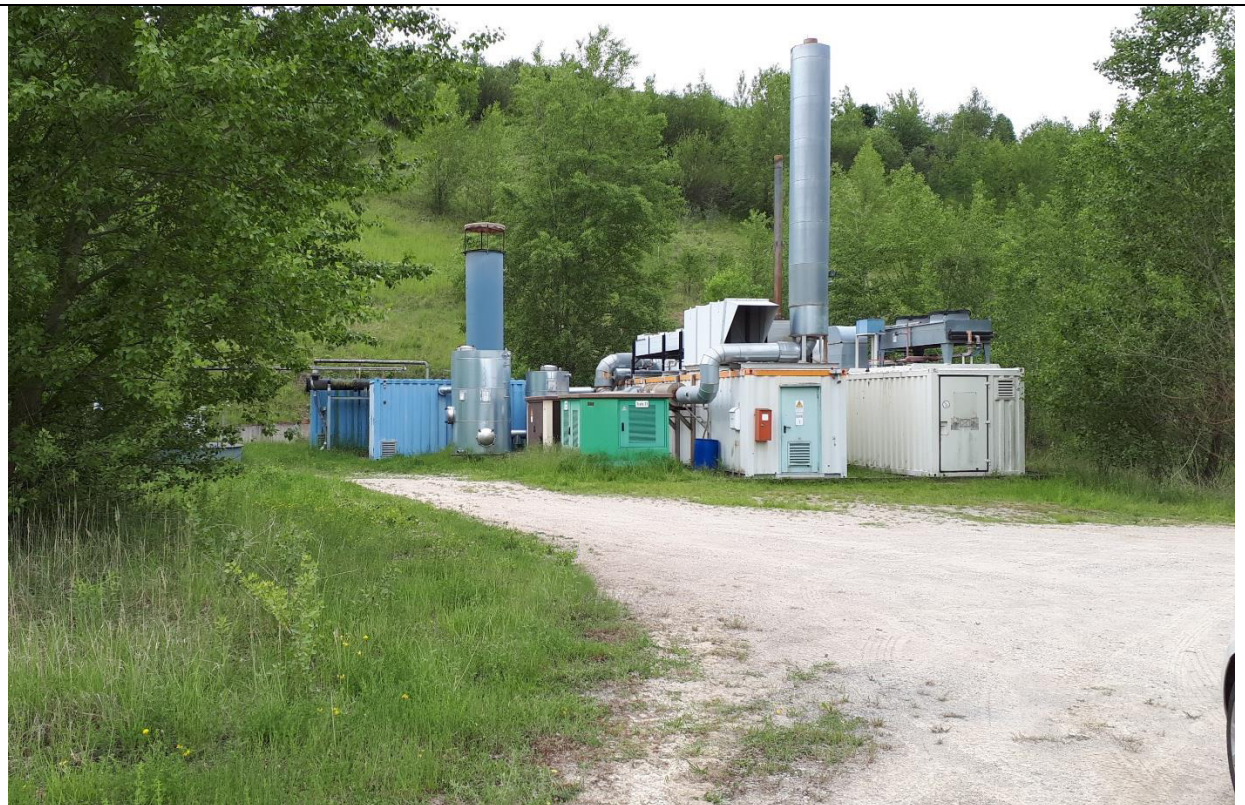
Bild 16: Verdichter-Fackelanlage am Böschungsfuß der Altdeponie zur Verbrennung von Deponiegas. 28.05.2019
